ПАСПОРТ ДОСТУПНОСТИ  
 объекта социальной инфраструктуры (ОСИ)  
 N 1

- 1.1. Наименование (вид) объекта муниципальное бюджетное общеобразовательное учреждение «Средняя школа №22»
- 1.2. Адрес объекта 628605, Российская Федерация, Тюменская область, Ханты-Мансийский автономный округ-Югра, город Нижневартовск, ул. Дружбы Народов, дом 14

**АНКЕТА**  
**(информация об объекте социальной инфраструктуры)**  
**К ПАСПОРТУ ДОСТУПНОСТИ ОСИ**  
**№ 1**

**I. Результаты обследования:**

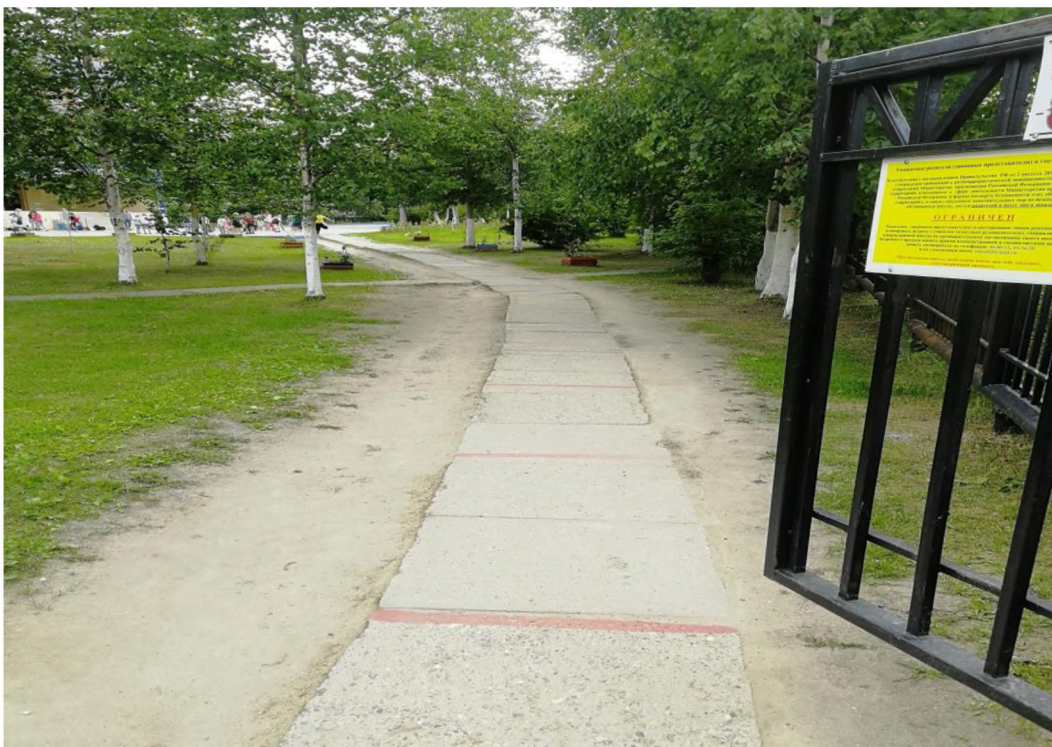
№1

1.2	Путь (пути) движения на территории	Есть	-	1. 2, 3,29	Отсутствует визуальная, контрастная маркировка ограждений путей движения, бордюрных камней; высота перепада выше предельной нормы, согласно СП 59.13330.2016; Асфальтное покрытие, Расположенное на путях следования, требует ремонта.	К,О,С	Нанести визуальную, Контрастную маркировку; привести в норму, согласно требований СП 59.13330.2016 высоты перепадов тротуаров и иных путей движения к объекту; Асфальтное покрытие, Расположенное на путях следования привести в соответствие требованиям ГОСТ 33150- 2014 Дороги автомобильные Общего пользования. Проектирование пешеходных и велосипедных дорожек. Общие требования	Нанести контрастную маркировку путей движения на территории объекта, а именно, контрастная маркировка ограждения (забора), бордюрных камней методом окрашивания;

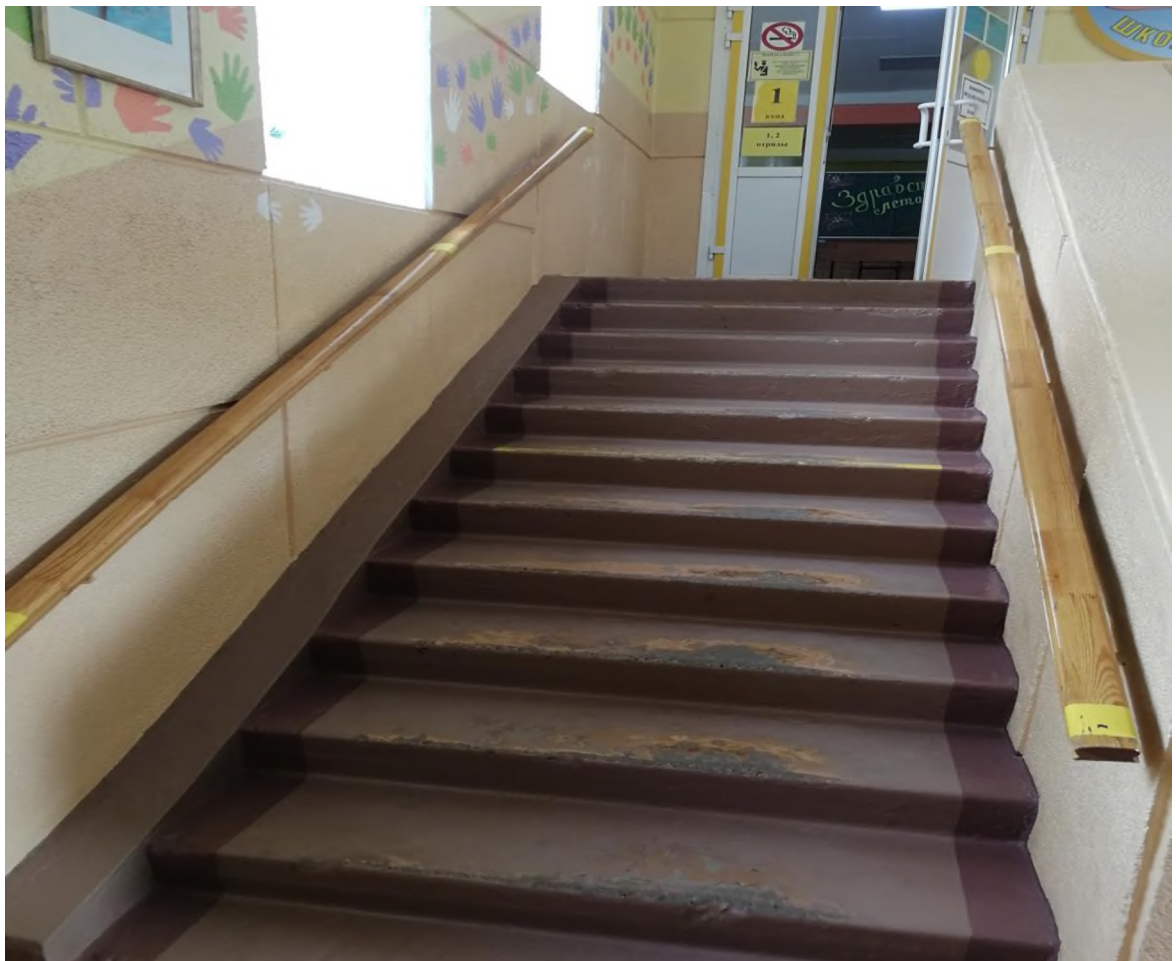
№6

2.5	Тамбур	Есть	-	6,16	Нарушение действующих норм СП 59.13330.2016 не выявлено.	К, С, Г, О, У	-	-

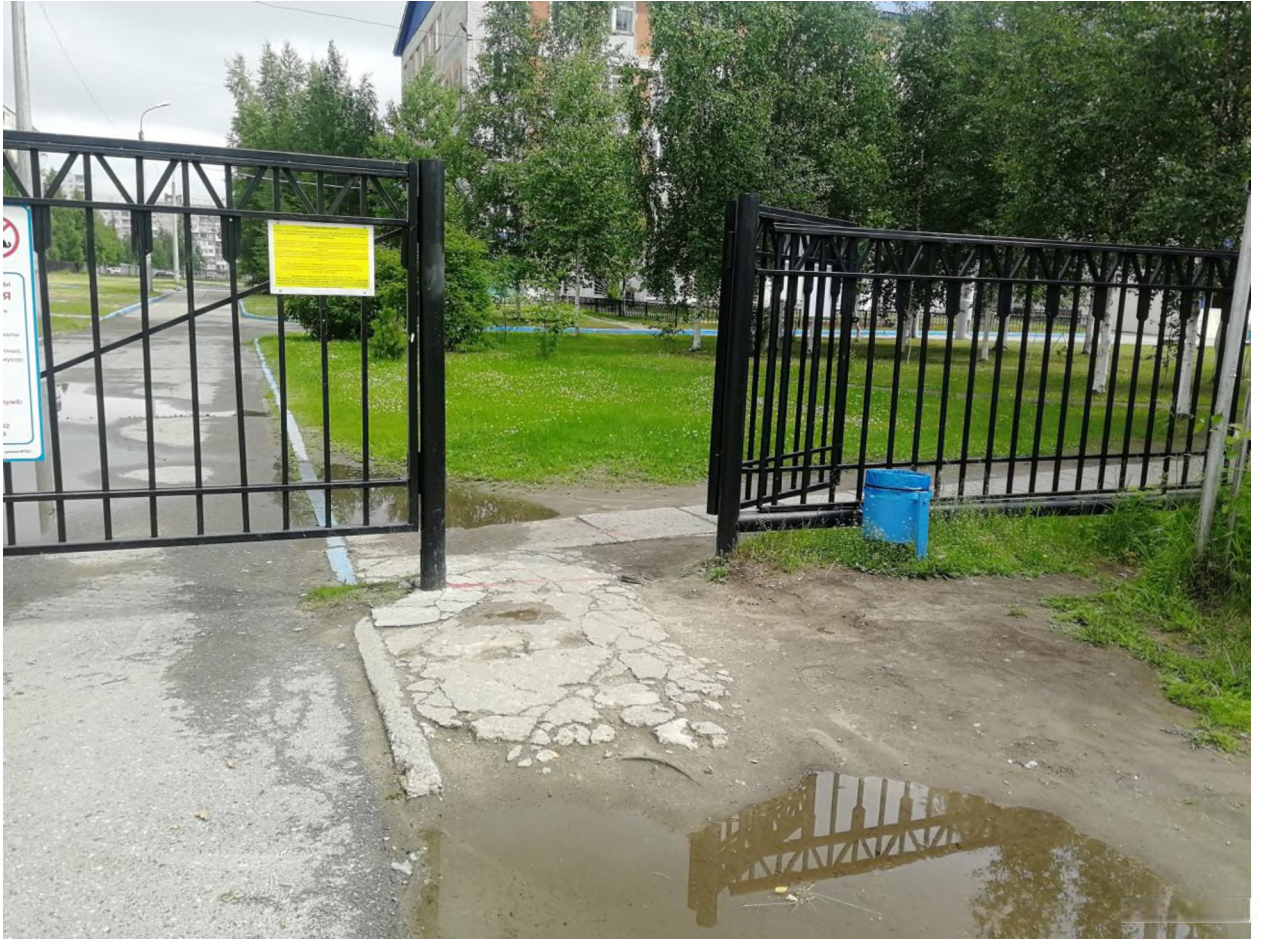
№22

1.1	Вход (входы) на территорию	Есть	-	22,23,24,25,26,27,28	Отсутствует контрастная маркировка входной калитки; Отсутствует тактильно контрастные напольные указатели	С	Выполнить нанесение Контрастной маркировки входной калитки, обеспечить монтаж тактильных напольных указателей;	- Контрастная маркировка входной калитки (яркая, контрастная покраска опорных столбов калитки и нанесение контрастной, поперечной полосы на полотне самой калитке, на высоте не ниже 1,2 м., не выше 1,5 м.); Дополнительно: Обустроить перед входом (выходом) тактильно-контрастные у казател и, выполненные из твердых материалов, не создающим вибрацию при движении по нему, их поверхность должна обеспечивать продольный коэффициент сцепления 0,6 - 0,75 кН/кН, в условиях сырой погоды и отрицательных температур - не менее 0,4 кН/кН., выполняющие функцию предупреждения на покрытии пешеходных путей. Их следует размещать на расстоянии 0,8 - 0,9 м до препятствия (доступного входа, начала опасного участка, перед внешней лестницей и г.и.).

Глубина предупреждающего указателя должна быть в пределах 0,5 - 0,6 м и входить в общее нормируемое расстояние до препятствия. Указатель должен заканчиваться до препятствия на расстоянии 0,3 м. Указатели должны иметь высоту рифов 5 мм. (СП 59.13330.2016 п. 5.1.10);
